Comune di Poppi
via Cavour, 11 - 52014
tel. 0575 5021
c.poppi@postacert.toscana.it

Progettista
Arch. Ruggero Raggi

**Piano per l'Eliminazione delle
Barriere Architettoniche**

Schedatura_Quadro URBANO

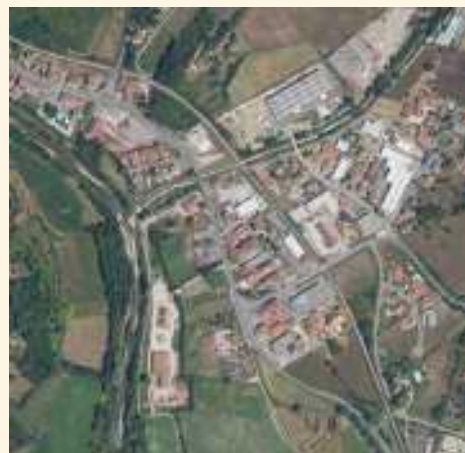
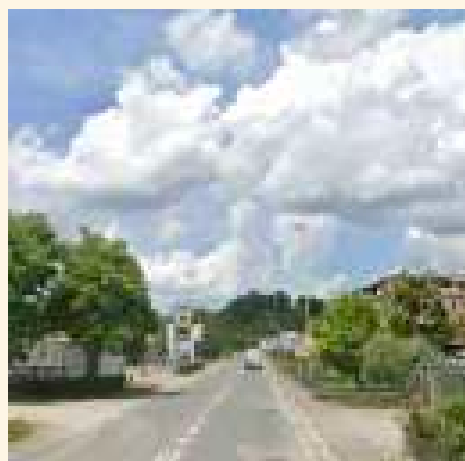
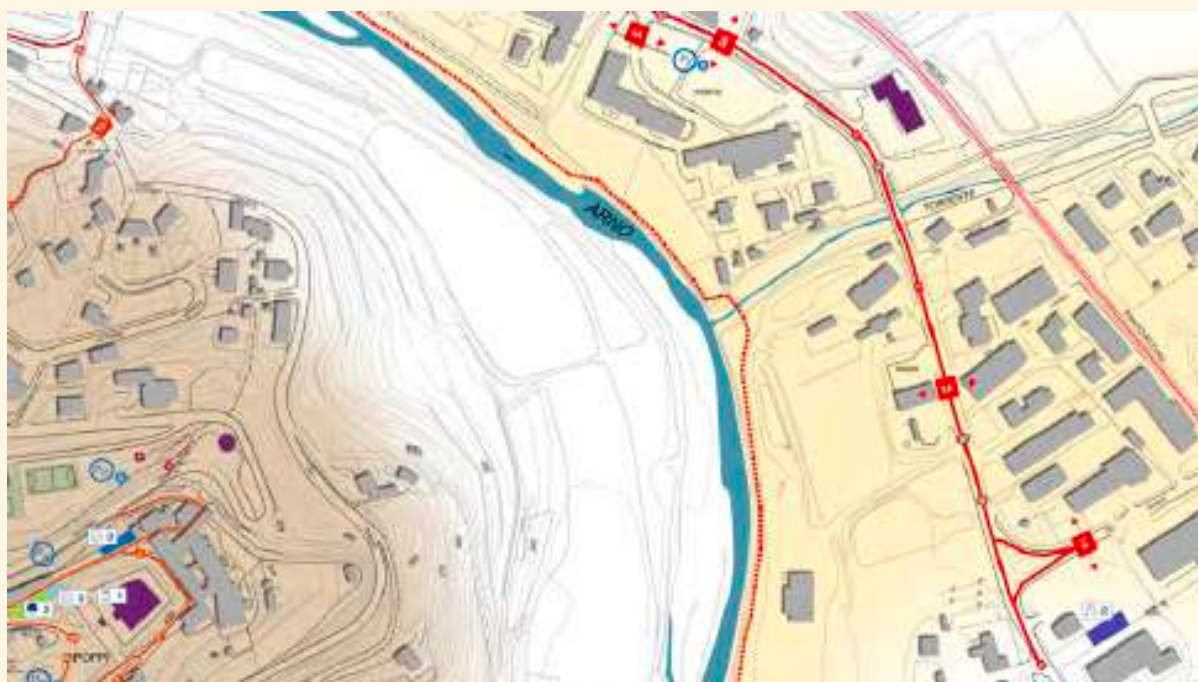
1.P.TEC.a1

In corrispondenza dell'arrivo della passerella sul *Torrente Sova* e dell'incrocio con *via Sova* la pavimentazione del percorso è dissestata e non facilmente percorribile dalla sedia a rotelle. Mancanza, lungo tutto il percorso di percorsi tattili in gomma sintetica. Il percorso pedonale si trova solo sul lato destro della carreggiata.

Adeguamento della pavimentazione dissestata o inadeguata tramite rifacimento della pavimentazione con finitura tale da rendere il piano di calpestio perfettamente complanare e raccordato adeguatamente alla pavimentazione esistente.

Realizzazione di pavimentazione con **percorsi tattili per esterni** in gomma sintetica: indicazione di pericolo valicabile, piastra 40 x 60 cm, in gomma composta da due zone, scannellato fine, spessore base 2,5 mm, rilievo 1 mm, e bollo a calotta emisferica, spessore base 2,5 mm, rilievo 5 mm

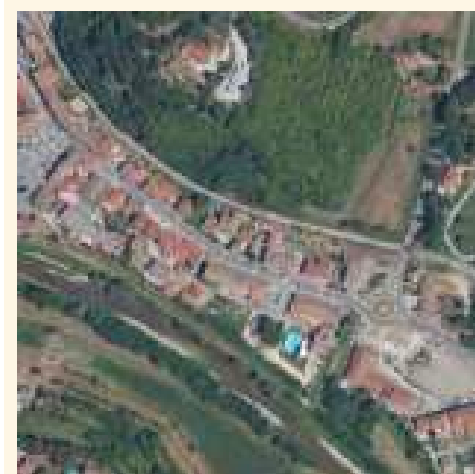
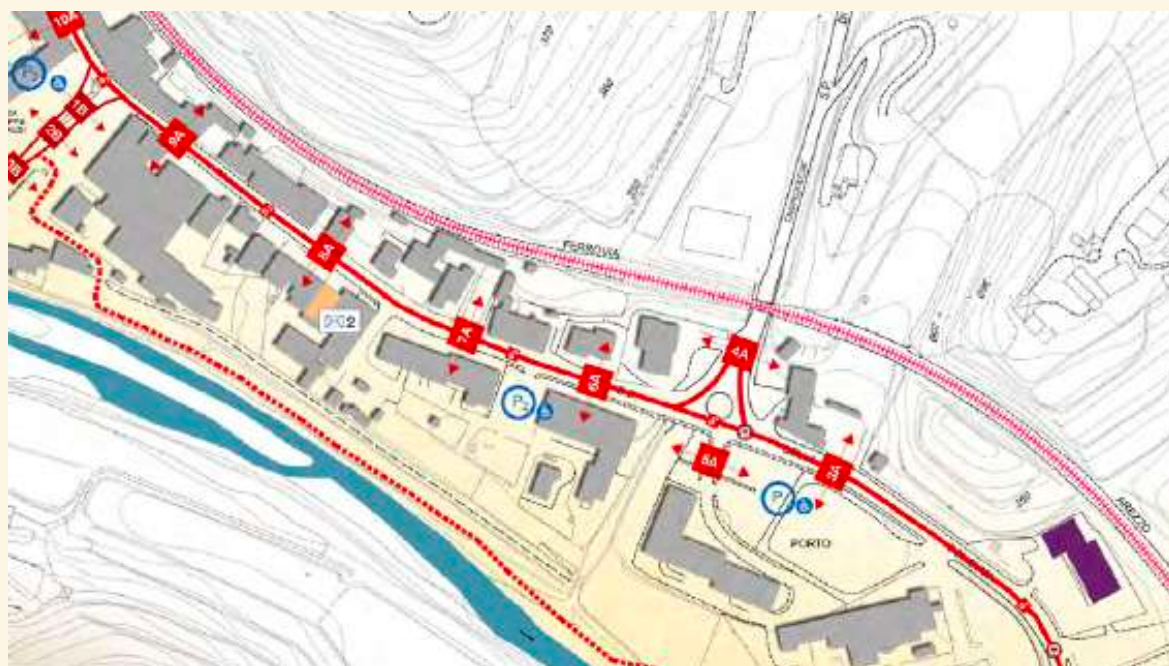
1.P.TEC.a2

In corrispondenza dell'attraversamento pedonale 7A non è presente il raccordo per accedere all'attraversamento pedonale. La pavimentazione del percorso è, per un piccolo tratto, leggermente dissestata. Mancanza, lungo tutto il percorso di percorsi tattili in gomma sintetica. Il percorso pedonale si trova solo sul lato destro della carreggiata.

Adeguamento della pavimentazione dissestata o inadeguata tramite rifacimento della pavimentazione con finitura tale da rendere il piano di calpestio perfettamente complanare e raccordato adeguatamente alla pavimentazione esistente

Riposizionamento della segnaletica in modo tale che non intacchi la larghezza minima del percorso

Realizzazione di pavimentazione con **percorsi tattili per esterni** in gomma sintetica.

Realizzazione di **nuovi raccordi** tra la pavimentazione del marciapiede e il piano stradale, prestando attenzione alla rasatura finale dell'opera per non creare nuove criticità sulla pavimentazione.

Occorre fare una buona rasatura della finitura superficiale (attraverso la compattazione e la rullatura del materiale) per evitare di creare altre criticità sulla pavimentazione per le persone con difficoltà motorie. Ovvero non creare spessori e fonti di inciampo.

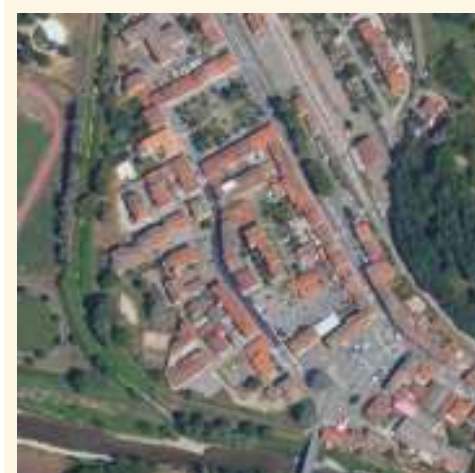
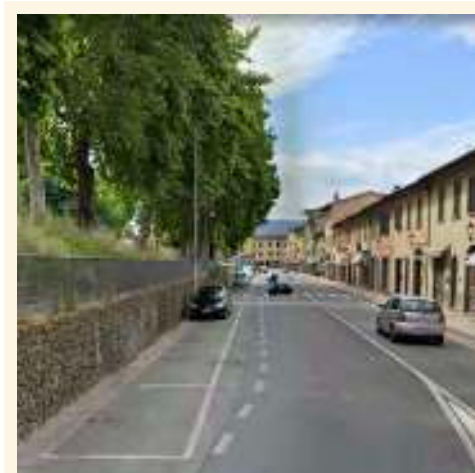
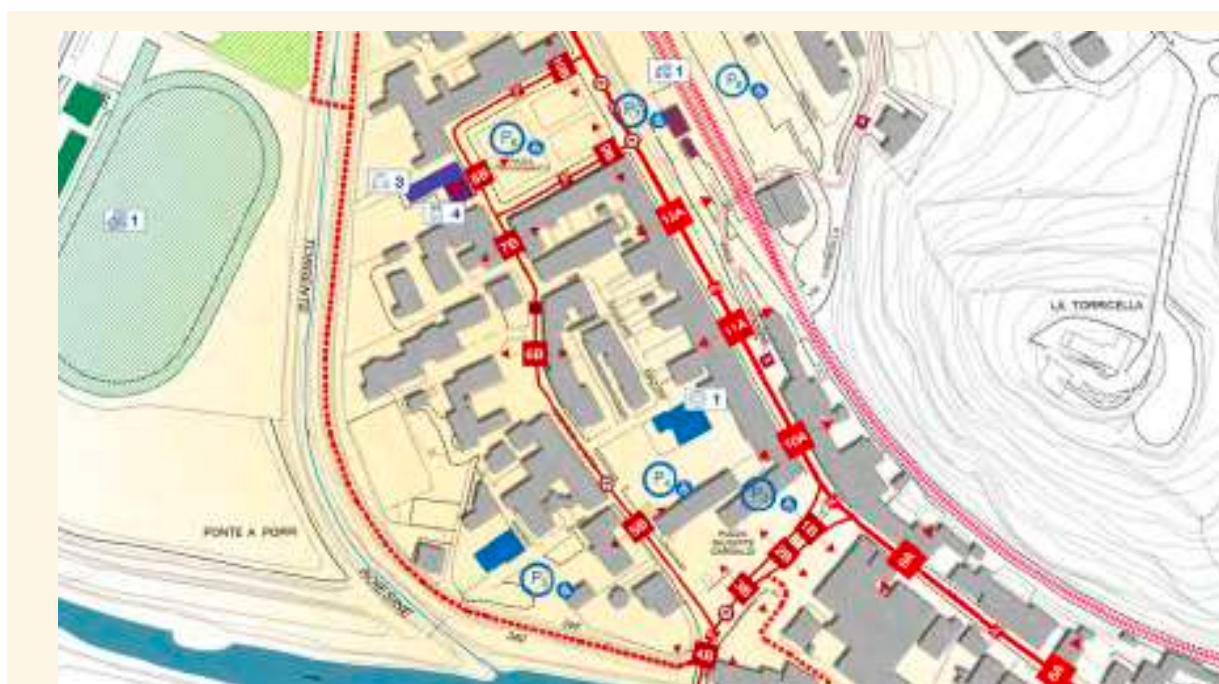
1.P.TEC.a3

In corrispondenza di tutti e tre gli attraversamenti pedonali non è presente il raccordo per accedere all'attraversamento pedonale su un lato della carreggiata. Mancanza, lungo tutto il percorso di percorsi tattili in gomma sintetica. Non risultano presenti pensiline per l'attesa del trasporto pubblico.

Inserimento di una pensilina all'esterno della direttrice principale del percorso pedonale. L'area individuata dovrà avere una larghezza sufficiente a contenere almeno una panchina, il relativo spazio di sosta per una carrozzina e la struttura di riparo collocata ad un'altezza non inferiore a cm 220 da terra. Lo spazio occupato dalla sedia a ruote dovrà avere una profondità minima di cm 150 ed una larghezza di cm 110, essere complanare al percorso pedonale

Realizzazione di pavimentazione con **percorsi tattili per esterni** in gomma sintetica.

Realizzazione di **nuovi raccordi** tra la pavimentazione del marciapiede e il piano stradale, prestando attenzione alla rasatura finale dell'opera per non creare nuove criticità sulla pavimentazione.

La pensilina sul lato piazza Risorgimento dovrà essere collocata esternamente al percorso pedonale per garantirne la continuità dello stesso

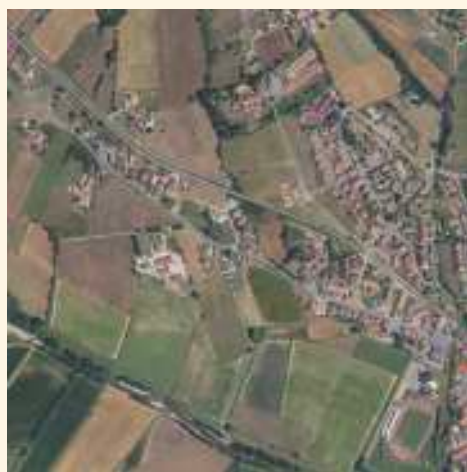
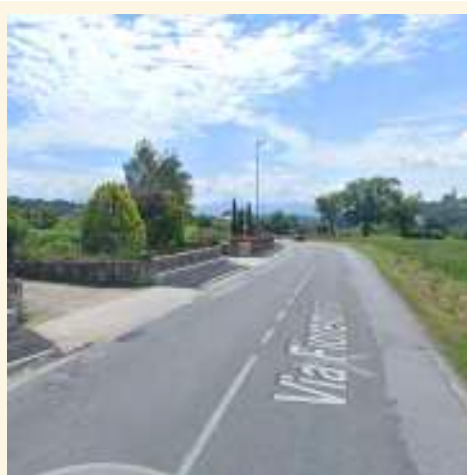
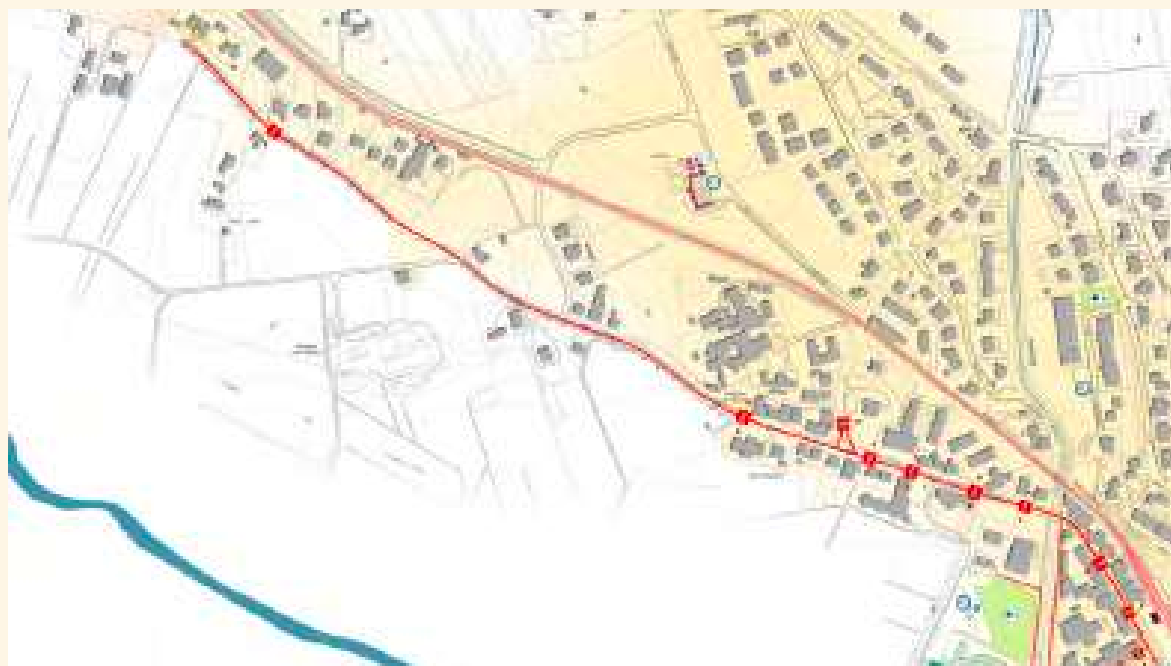
1.P.TEC.a4

Ultimo tratto della SR 70 della Consuma a presentare il marciapiede per la mobilità pedonale, si evidenzia il fatto che la frazione di Porrena non sia raggiungibile quindi a piedi attraverso la suddetta viabilità. Il marciapiede presenta da ambo i lati interruzioni, parti con pavimentazione dissestata e mancanza di raccordi al piano stradale negli attraversamenti.

Evidente cesura tra l'abitato di Porrena bassa e quello di Porrena alta: necessità di un attraversamento della ferrovia per poterv raggiungere a piedi il cimitero

Realizzazione di tratto di **marciapiede** conforme alle prescrizioni di legge.

Realizzazione di pavimentazione con **percorsi tattili per esterni** in gomma sintetica.

Realizzazione di **nuovi raccordi** tra la pavimentazione del marciapiede e il piano stradale, prestando attenzione alla rasatura finale dell'opera per non creare nuove criticità sulla pavimentazione.

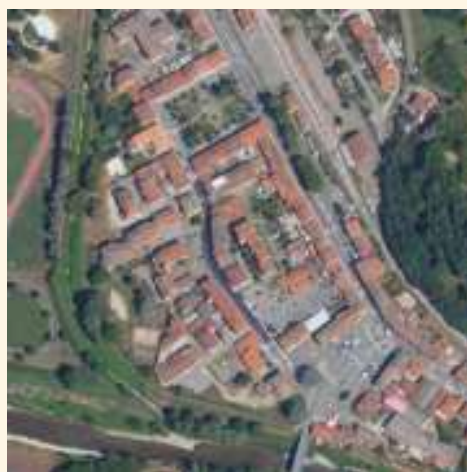
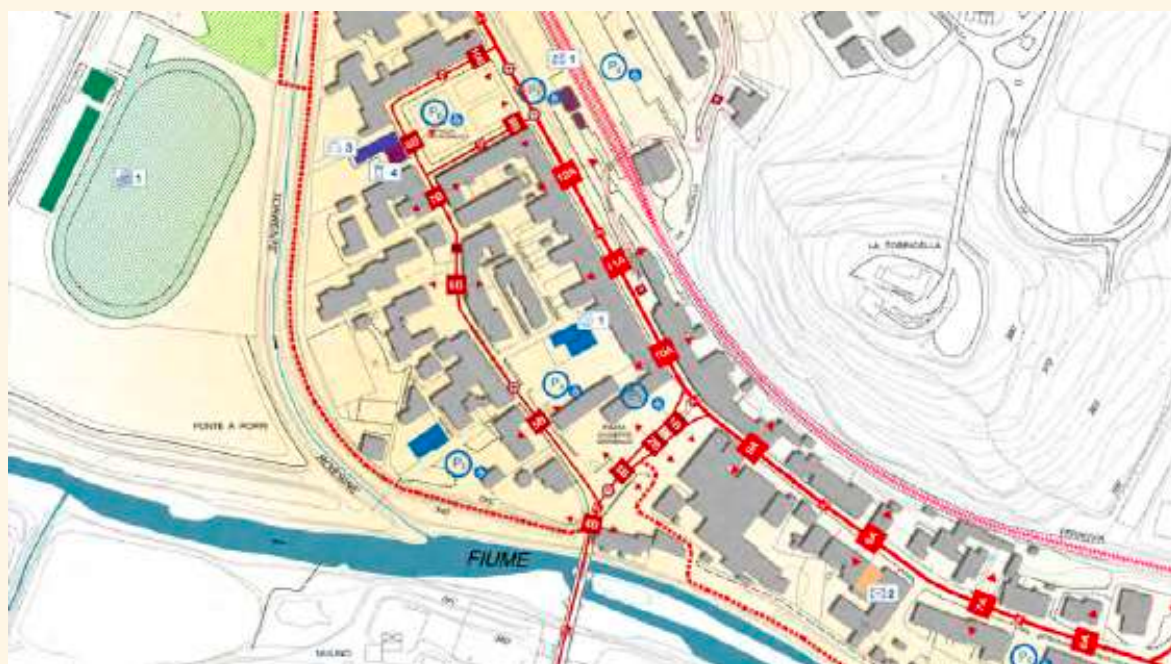
1.P.TEC.b1

In corrispondenza dell'attraversamento 5B non è presente la segnaletica verticale conforme alla normativa.

Realizzazione di pavimentazione con **percorsi tattili per esterni** in gomma sintetica.

Messa in opera di **segnaletica verticale conforme**, ad indicare l'attraversamento pedonale.
