**Piano per l'Eliminazione delle
Barriere Architettoniche**

SCHEDATURA_Quadro Edilizio

INDIVIDUAZIONE DEGLI IMMOBILI SCHEDATI

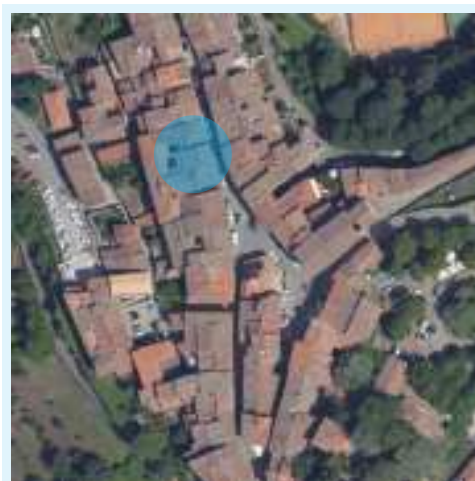
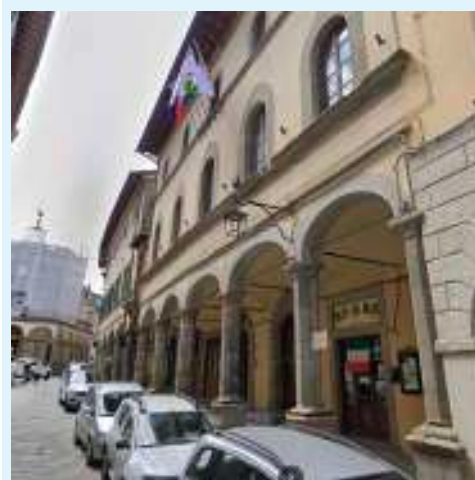
1.E.AM.01s

Accessibile in autonomia

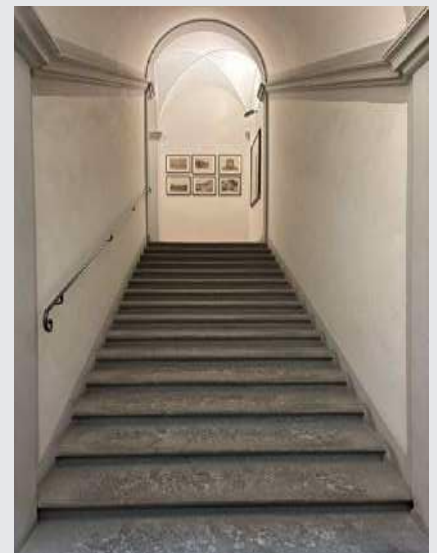
Foto

Mancanza del corrimano su entrambi i lati della scala. Ascensore con dimensioni non conformi al DM 236/89. Rampa esterna priva di battipiede e/o ringhiera. Mancanza di segnaletica tattile. Il parcheggio dedicato non ha tutte le caratteristiche di un parcheggio a norma (dimensioni, segnaletica).

Raccordo percorso da posteggio al portico.

Adeguamento dell'ascensore e messa in opera di corrimano da entrambi i lati della scala.

Adeguamento dimensionale del posteggio riservato

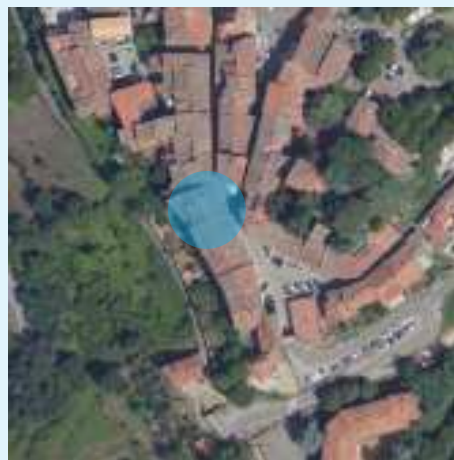
1.E.AM.02s

Accessibile con assistenza

Mancanza di percorso verticale assistito.

Messa in opera di una pedana all'interno della porta d'ingresso che dà sull'atrio

Inserimento servoscala a chiamata

Adeguamento dimensionale del posteggio riservato
