Comune di Poppi
via Cavour, 11 - 52014
tel. 0575 5021
c.poppi@postacert.toscana.it

Progettista
Arch. Ruggero Raggi

**Piano per l'Eliminazione delle
Barriere Architettoniche**

Schedatura_Quadro URBANO

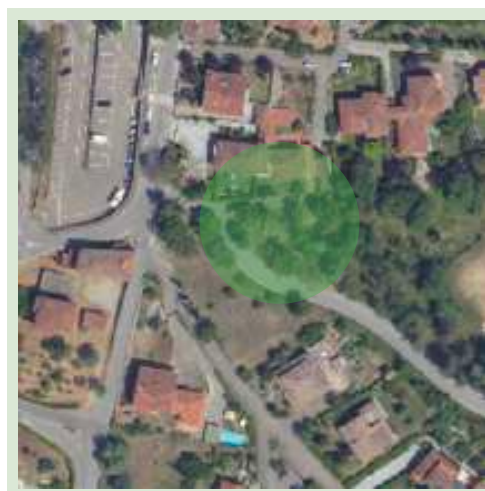
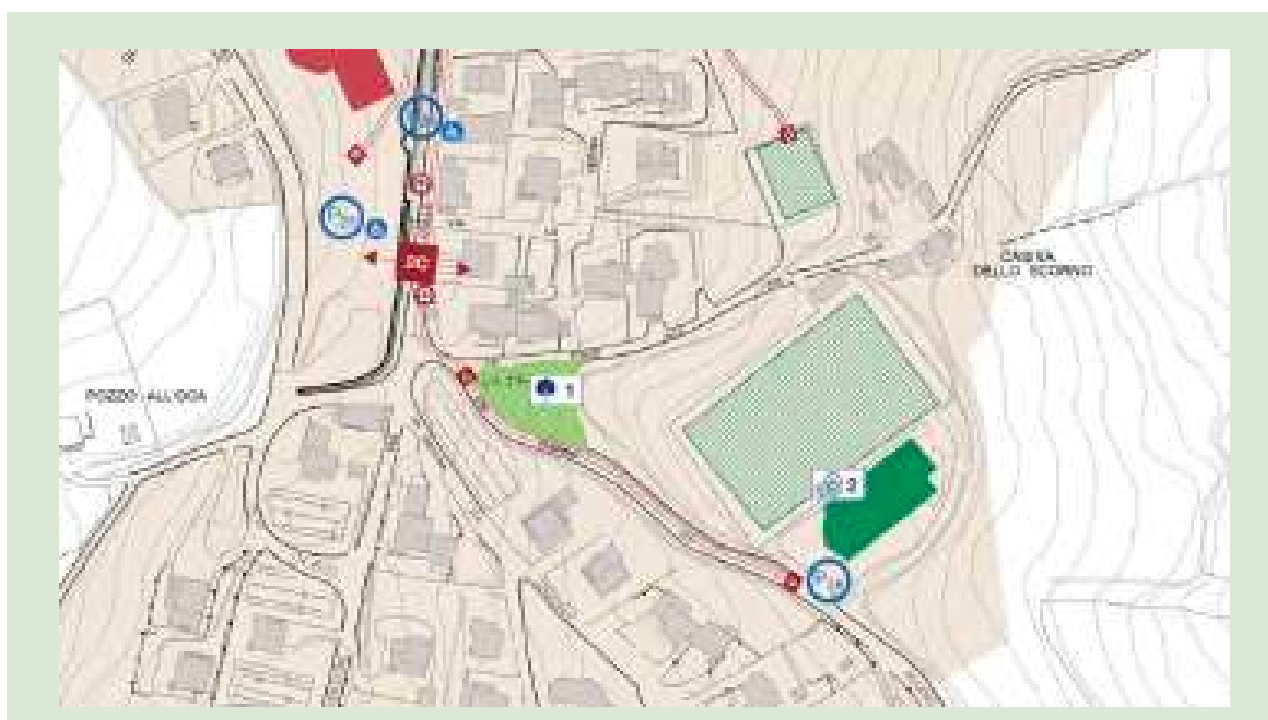
1.A.PVA.01

Area verde "La Crocina"

Stato di conservazione dell'immobile

mediocre

Non accessibile

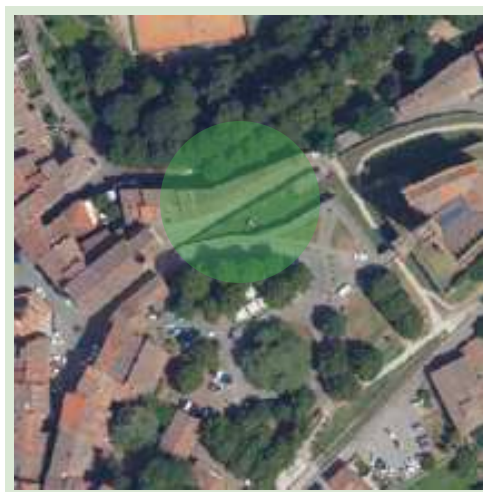
1.A.PVA.02

Area giochi "al Castello"

Stato di conservazione dell'immobile

buono

Accessibile con accompagnatore necessario

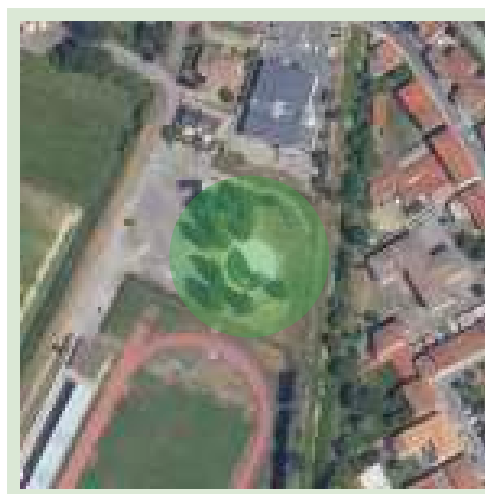
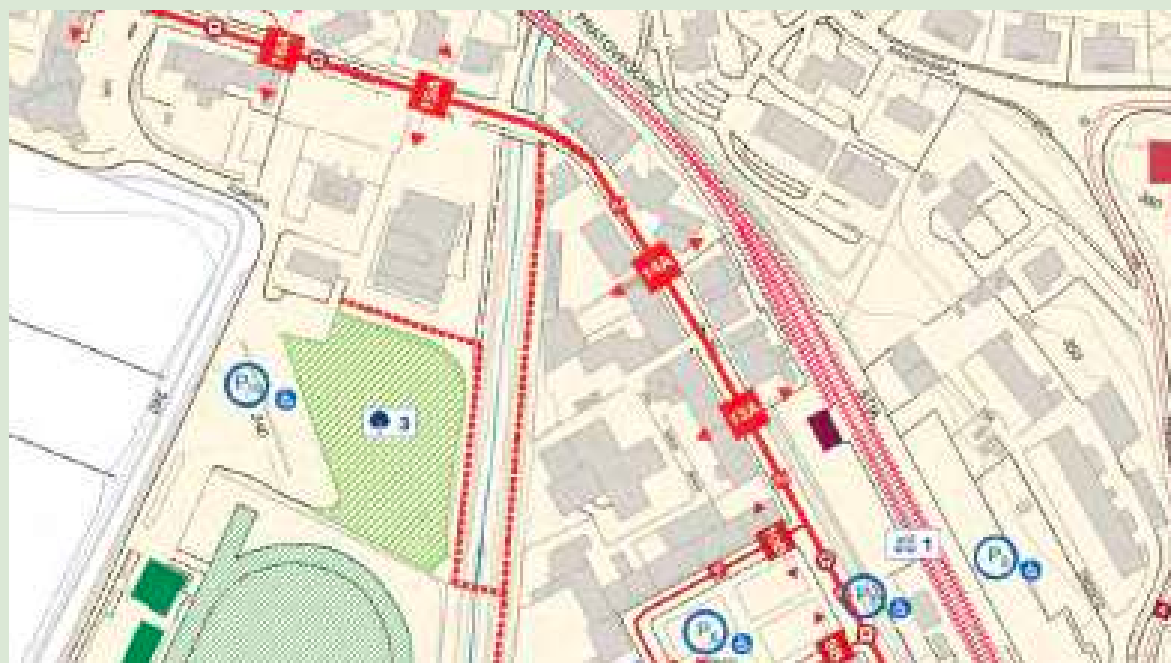
1.A.PVA.03

Area giochi "Un parco per tutti"

Accessibile in autonomia
